REFUGIO PARA PARADA DE COLECTIVO

DETALLE DE REFUGIO

SUBSECRETARIA DE OBRAS Y SERVICIOS PUBLICOS

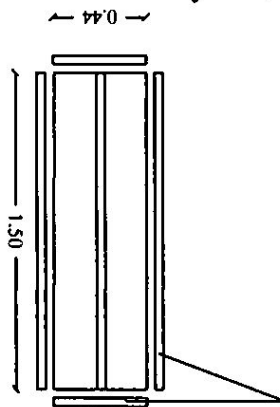
# Detalle de chapa microperforada

Panel de chapa microperforada de 1.6 mm de espesor con perforaciones de 8mm. Cuenta con un refuerzo total de 36 remaches con rosca y 36 bulones de 6mm.

Contramarco  
de ángulo  
de  $\frac{3}{4} \times \frac{1}{8}$

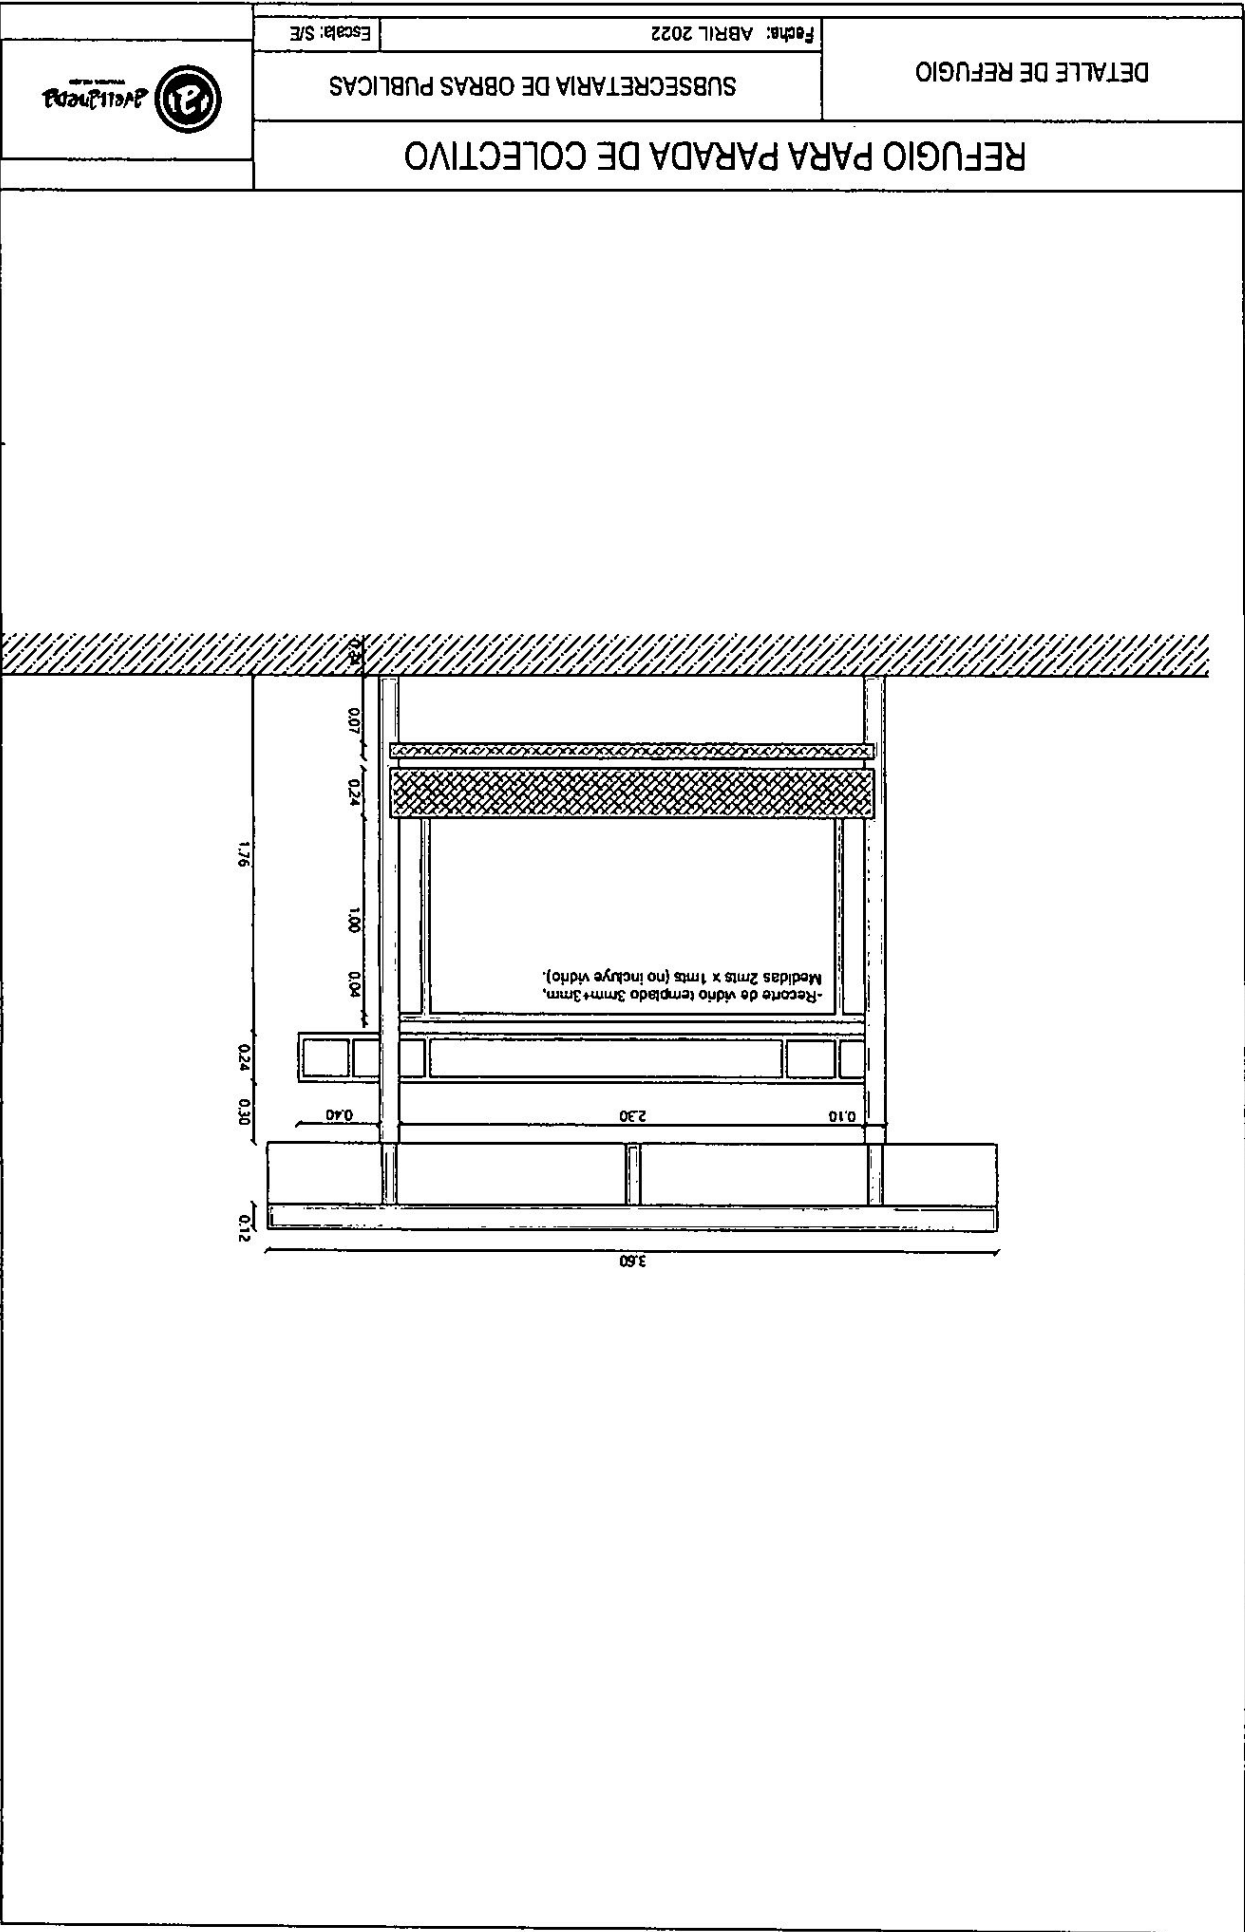
# TECHO DE REFUGIO

materialización

Detalle de
