# DETALLE DE MATERIALIZACION

REFUGIO PARA PARADA DE COLECTIVO

DETALLE DE REFUGIO

SUBSECRETARIA DE OBRAS Y SERVICIOS PUBLICOS

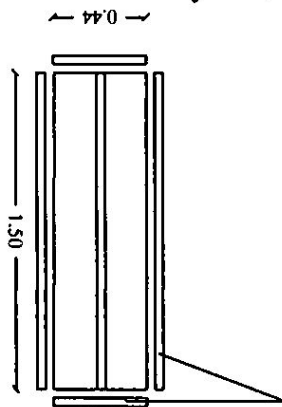
Panel de chapa microperforada de 1.6 mm de espesor con perforaciones de 8mm. Cuenta con un refuerzo total de 36 remaches con rosca y 36 bulones de 6mm.

Contramarco  
de ángulo  
de  $\frac{3}{4} \times \frac{1}{8}$

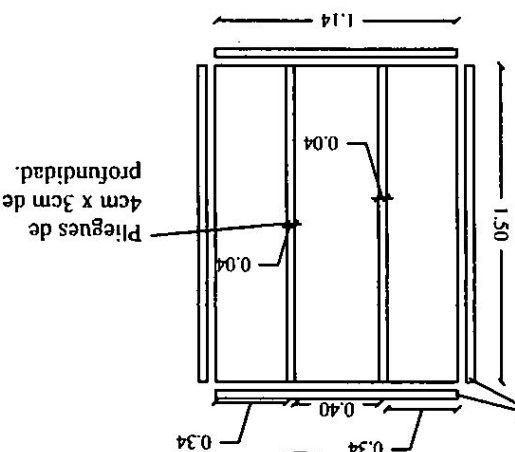
Contramarco  
de ángulo  
de  $\frac{3}{4} \times \frac{1}{8}$
